**LAUDO TÉCNICO DE INSPEÇÃO PREDIAL**

**CÂMARA MUNICIPAL DE GUARAPARI  
CNPJ: 27.467.844/0001-01**

**GUARAPARI/ES  
NOVEMBRO DE 2021**

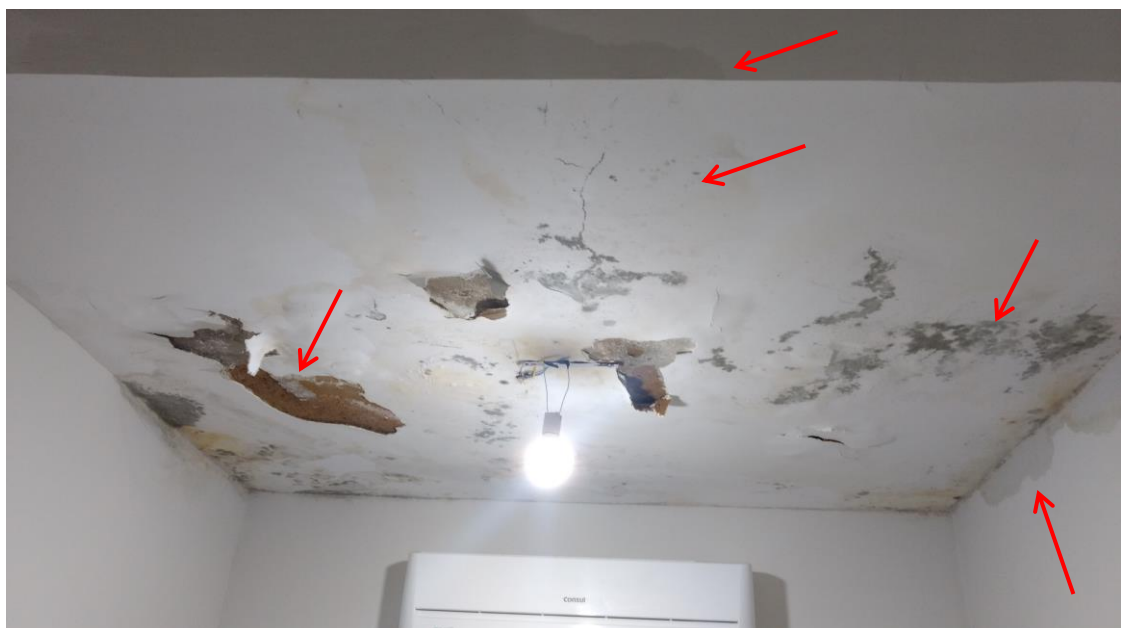
Foto 2: Manchas de infiltração, bolor e decolamento da pintura na laje da taquigrafia.

Incidência da água pluvial diretamente no muro de divisa, conforme foto 3. Solo em contato com muro desprovido de impermeabilização no terreno vizinho (fundos). Má impermeabilização e/ou término de vida útil da impermeabilização. Descartada a possibilidade de má qualidade do material.

Remoção do reboco até a parede na parte interna, aplicação de impermeabilizante negativa à base de cristalizantes ou cimentos poliméricos. Acabamento em pintura hidrofugante, textura ou revestimento cerâmico, conforme mencionado no projeto arquitetônico.

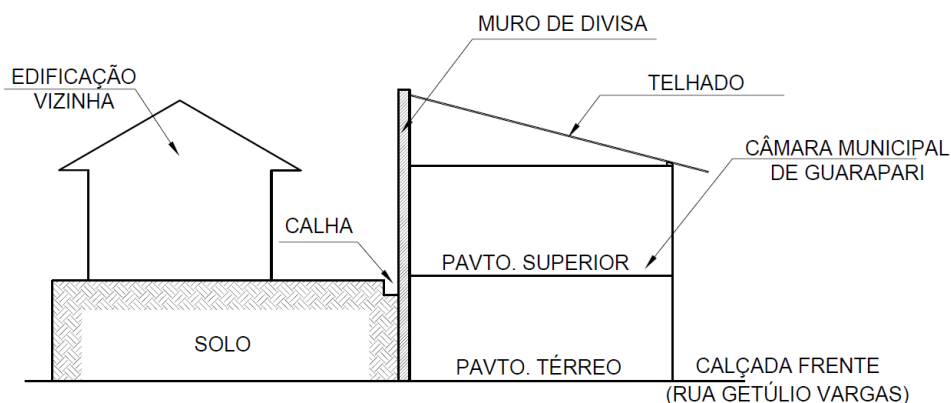
**Figura 1:** Nível do solo da edificação vizinha.

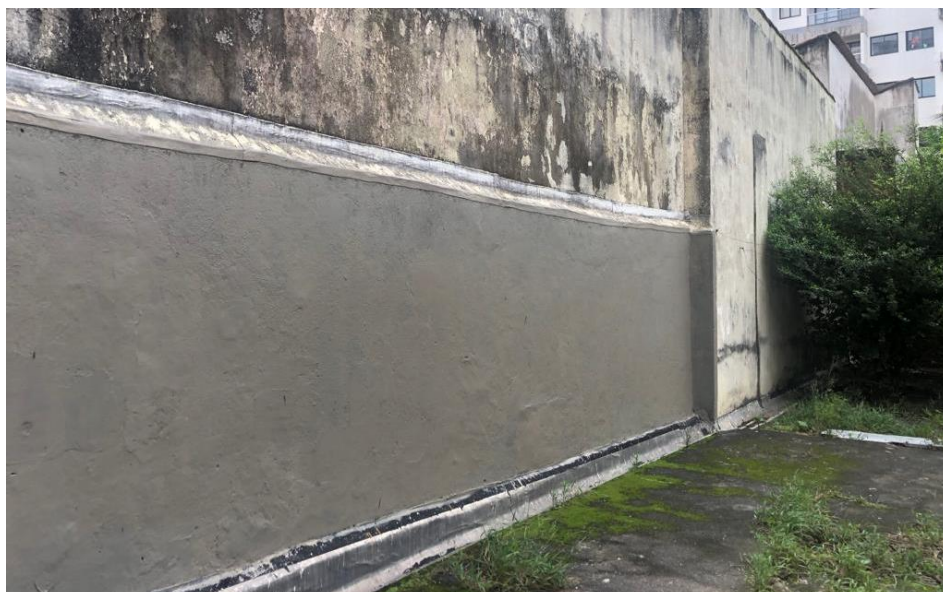
**Foto 3:** Incidência da água pluvial diretamente no muro de divisa.

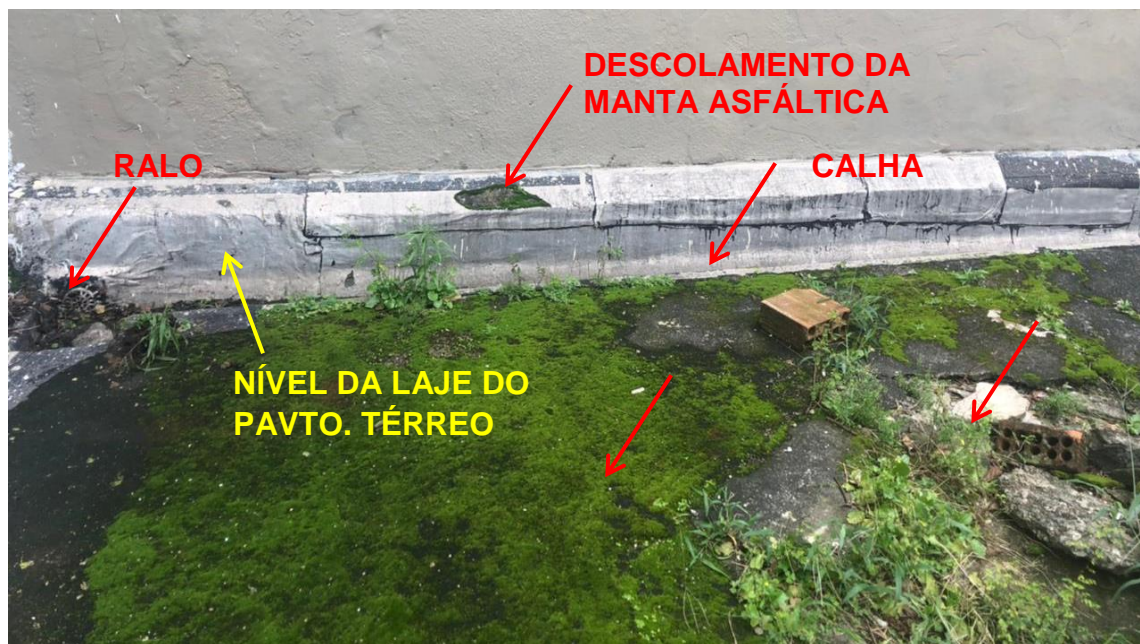
**Foto 4:** Calha com descolamento de manta impermeabilizante, ralo obstruído e diversas aberturas no pavimento

- Inclinação incorreta da calha, água ficando empoçada no centro da mesma;
- Descolamento da manta impermeabilizante;
- Piso de cimentado liso com diversas aberturas, acúmulo de água no solo;
- Ralo de vazão da água pluvial obstruído.

Refazer toda a calha com caimento adequado, recomendado inclinação 2%. A calha deverá ser com dimensões mínimas de 40cm de largura por 30cm de profundidade, para garantir o devido escoamento das águas pluviais;

Impermeabilização da calha e seu entorno com manta asfáltica;

Demolição e reconstrução de parte do piso cimentado a fim de melhor captação de destinação final das águas pluviais;

Desobstrução de do ralo de captação, bem como os condutos verticais.

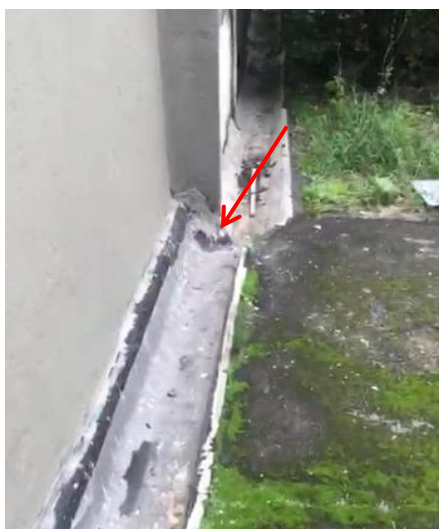
**Foto 5:** Local de empoçamento de água devido a inclinação errada da calha.

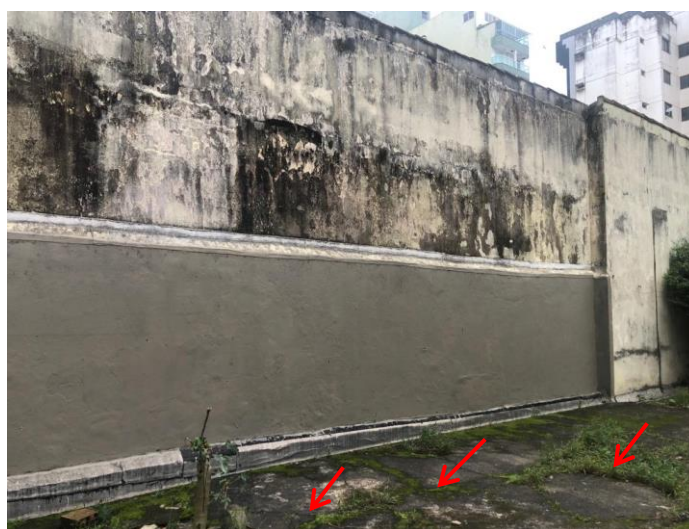
**Foto 6:** Solo em contato com muro desprovido de impermeabilização no terreno vizinho (fundos).

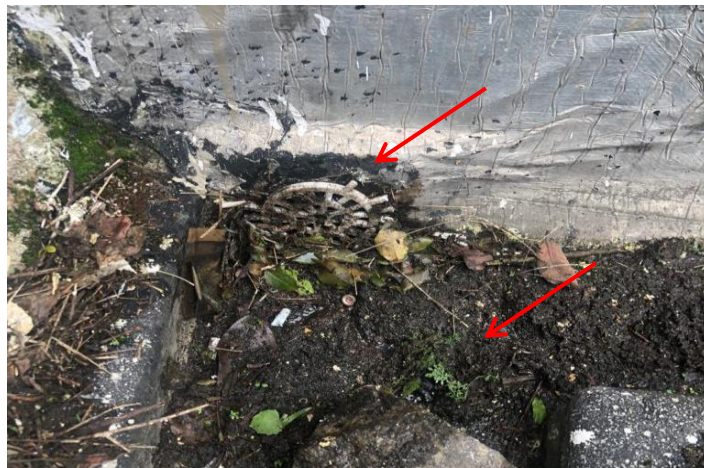
**Foto 7:** Ralo de escoamento das águas pluviais do terreno dos fundos, completamente obstruído.

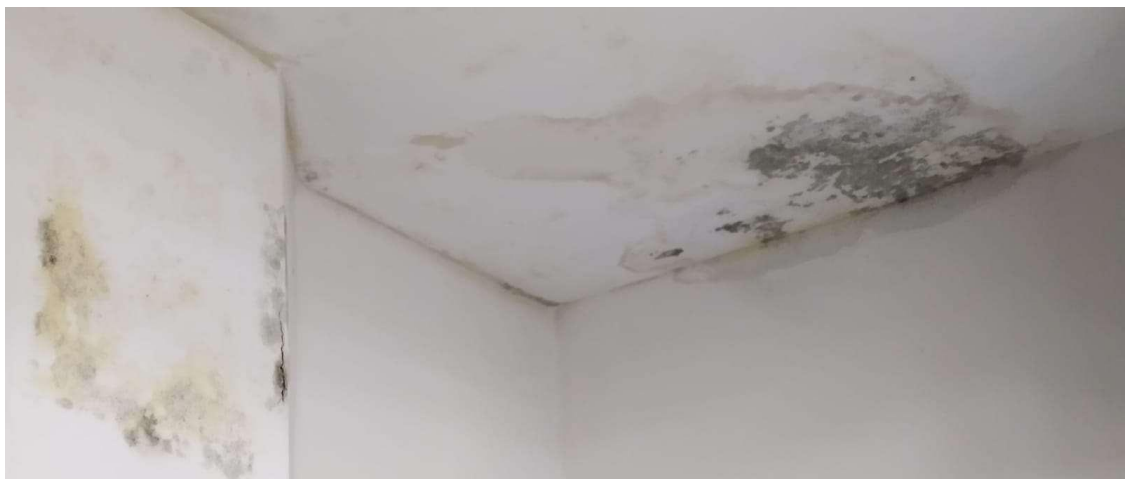
**Local de ocorrência da patologia – foto 8:** plenário.

**Discriminação:** infiltração.

**Causa:** Má impermeabilização externa.

**Efeito:** aspecto visual prejudicado, perda da proteção oferecida pela pintura, mofo.

**Foto 8:** infiltração nas paredes e lajes devido a falta de impermeabilização do muro de divisa.

Remover todo o reboco da parede interna e laje, aplicação de impermeabilizante polimérico a 3 demãos, marcas de referência Viaplus 1000, Denvertec 100, Sikatop 100, Vedatop.

Após feito o tratamento da base aplicar chapisco aditivado com impermeabilizante tipo, Viapol viafix, Denver fix, Sika chapisco plus, Vedacit branco, deixando curar durante 3 dias após a aplicação para o acabamento em reboco.

Depois da cura do chapisco deve-se aplicar o reboco com aditivos de marca de referência, Viapol contra umidade, Denver Imper1, Sika1 ou Impersika, Vedacit e acabamento em pintura hidrofugante.

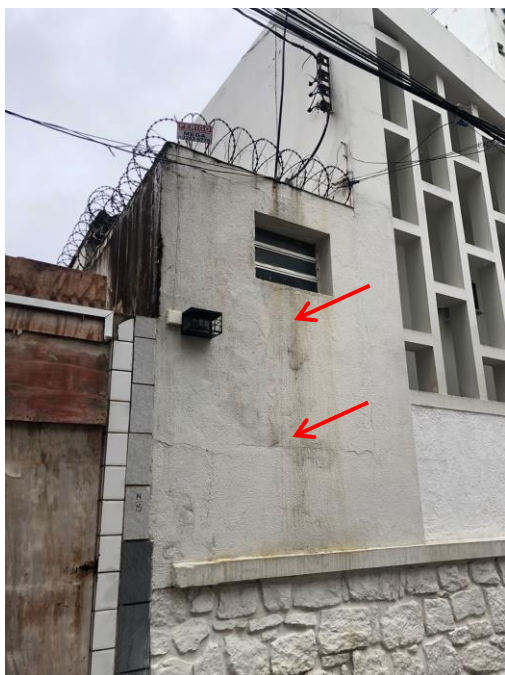
**Local de ocorrência da patologia – foto 9 e 10:** cozinha.

**Discriminação:** infiltração.

**Causa:** Má impermeabilização externa.

**Efeito:** aspecto visual prejudicado, perda da proteção oferecida pela pintura.

**Foto 9:** Trincas causadas pela umidade excessiva.

Isolar a parede na parte externa, dessa forma, tira-se o agente causador das patologias.

Remover todo o reboco da parede interna e laje, aplicação de impermeabilizante polimérico a 3 demãos, marcas de referência Viaplus 1000, Denvertec 100, Sikatop 100, Vedatop.

Após feito o tratamento da base aplicar chapisco aditivado com impermeabilizantes tipo, Viapol viafix, Denver fix, Sika chapisco plus, Vedacit branco, deixando curar durante 3 dias após a aplicação para o acabamento em reboco. Depois da cura do chapisco deve-se aplicar o reboco com aditivos de marca de referência, Viapol contra umidade, Denver Imper1, Sika1 ou Impersika, Vedacit e acabamento em pintura hidrofugante.

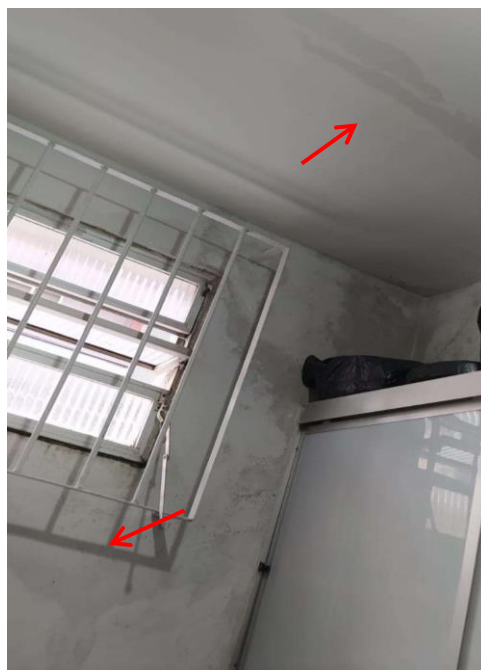
**Foto 10:** Manchas de infiltração na cozinha.

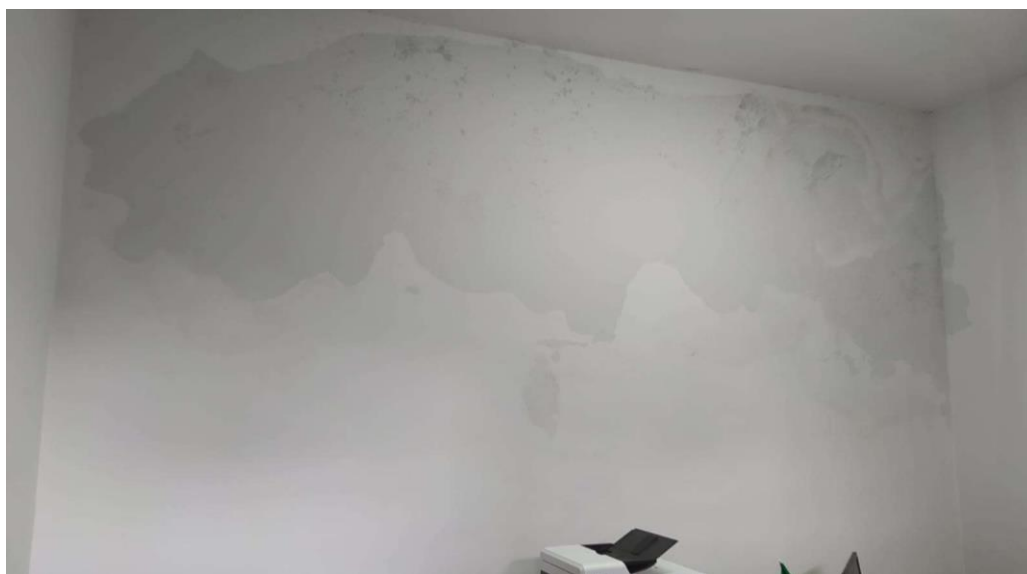
**Local de ocorrência da patologia – foto 11 e 12:** diretoria.

**Discriminação:** infiltração e manchas de umidade.

**Causa:** Má impermeabilização externa.

**Efeito:** aspecto visual prejudicado, perda da proteção oferecida pela pintura.

**Foto 11:** Manchas de infiltração e mofo na sala da diretoria.

Remover todo o reboco da parede externa e aplicação de impermeabilizante negativa à base de cristalizantes ou cimentos poliméricos, dessa forma, tira-se o agente causador das patologias. Remover o reboco da parede interna e reaplicar pintura com aditivo hidrofugante.

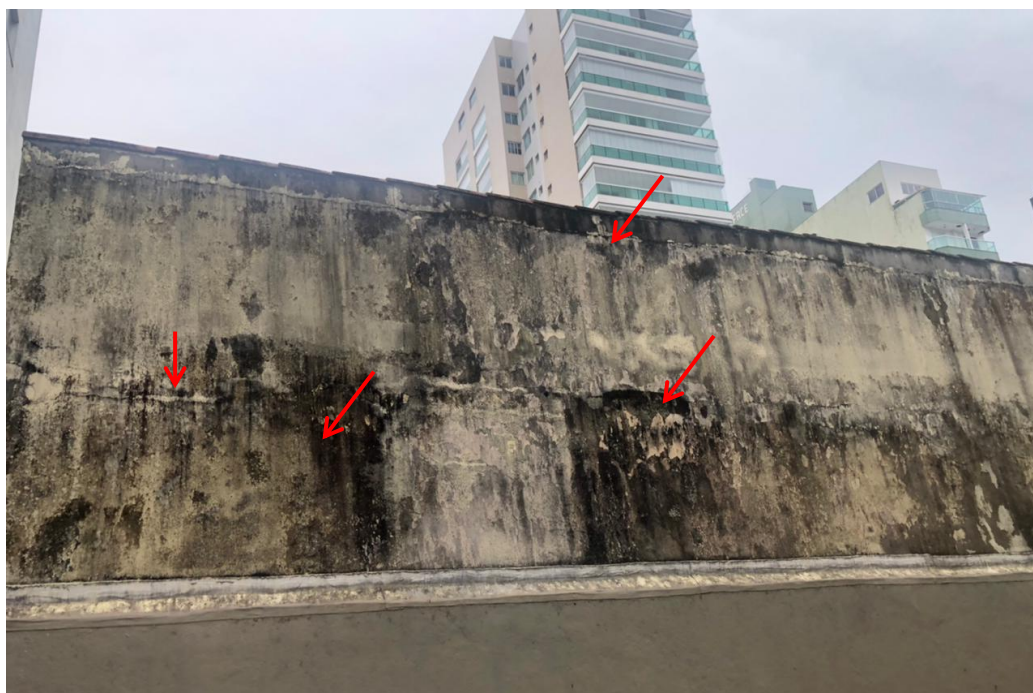
**Foto 12:** Parede externa das salas da presidência, recepção, diretoria, procuradoria, copa e banheiro. Trincas, mofo, descolamento da pintura e eflorescências causadas por umidade excessiva.

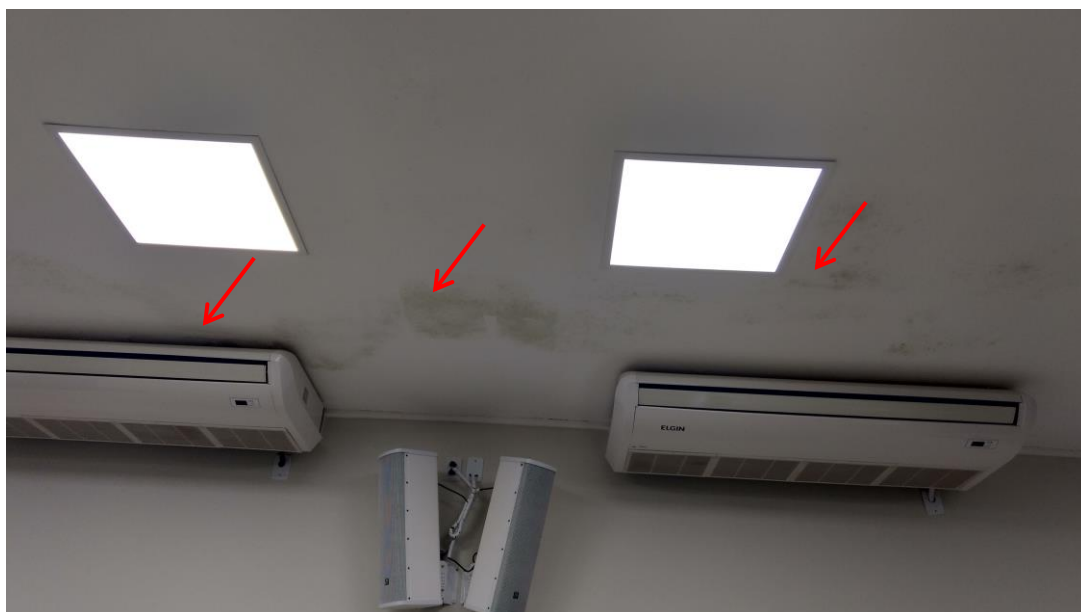
Em vários compartimentos rebaixados com gesso sob o telhado com telhas de fibrocimento, tiveram manchas de umidade, bolor e furos provenientes de goteiras oriundas de vazamentos no telhado, conforme abordaremos a seguir:

**Foto 13:** Manchas de umidade e mofo no forro de gesso do plenário.

- a) Retirada do telhado antigo e instalação de novo telhado de telha metálica.
- b) Rufo de chapa metálica com largura mínima de 20cm em todo o perímetro de encontro do telhado com a platibanda.
- c) Recomposição do gesso comprometido e pintura com tinta acrílica.

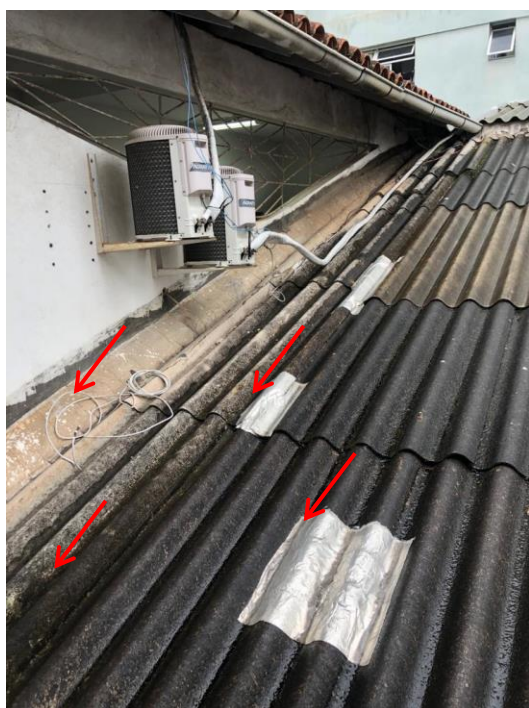
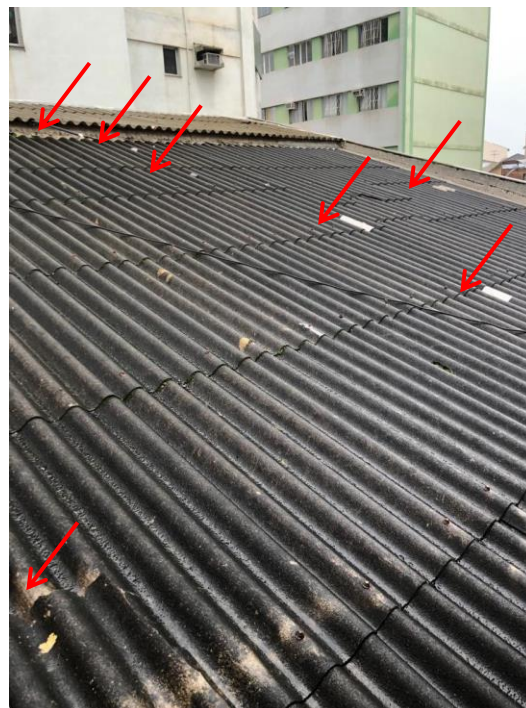
**Local de ocorrência da patologia – foto 14, 14 e 15:** plenário.

**Foto 14 e 15:** Remendos, telhas quebradas e fissuras nos rufos de vedação do telhado.

**Discriminação:** infiltração.

**Causa:** Telhado antigo com muitas telhas quebradas, remendos e fissuras nos rufos de vedação.

**Efeito:** aspecto visual prejudicado e mofo.

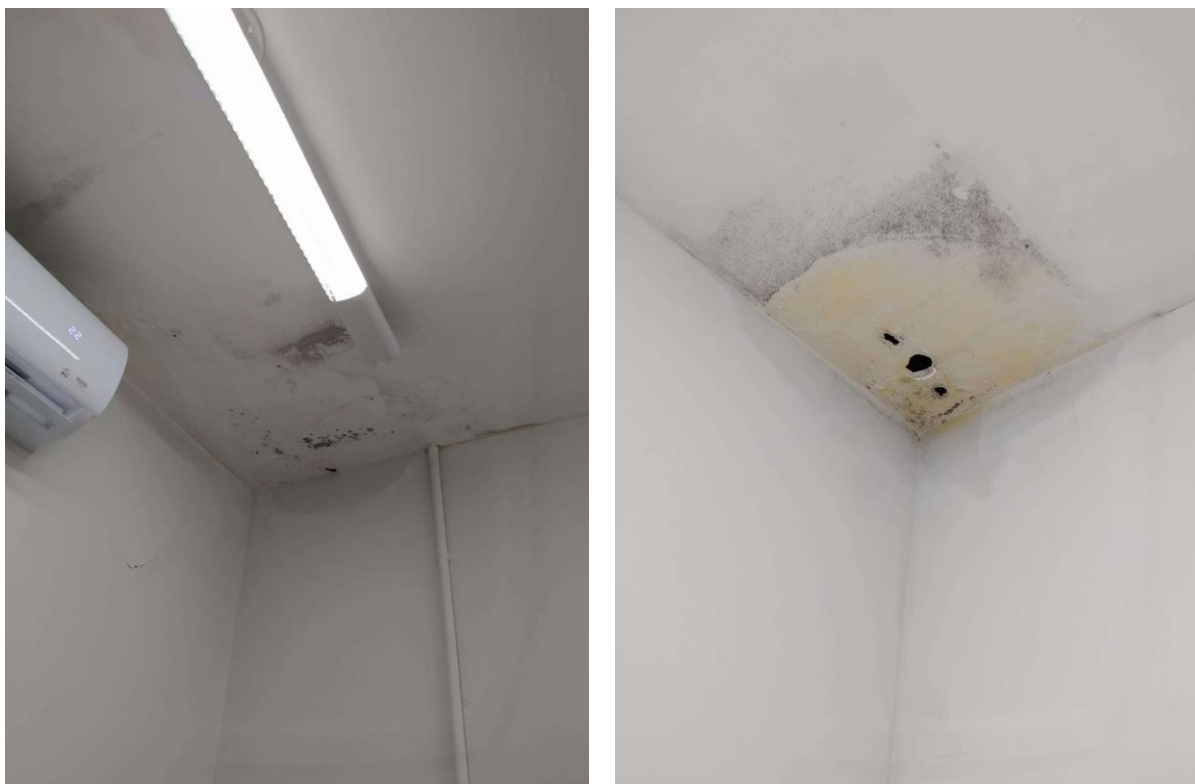
**Local de ocorrência da patologia – foto 16 e 17:** Setor de compras.

**Discriminação:** infiltração.

**Causa:** Telhas mal encaixadas, impermeabilização dos parafusos de fixação do delhado.

**Efeito:** Furos e deslocamento do gesso, aspecto visual prejudicado e mofo.

**Foto 16 e 17:** Infiltração no gesso e paredes do setor de compras.

Troca das telhas quebradas, corrigir encaixe das telhas, conforme foto 18,19 e 20.

Todos os parafusos de fixação das telhas devem estar completos com, borracha de vedação e arruelas para evitar infiltração dos mesmos. Deve-se ainda, aplicar borracha líquida veda telha e parafusos a fim de evitar infiltrações futuras.

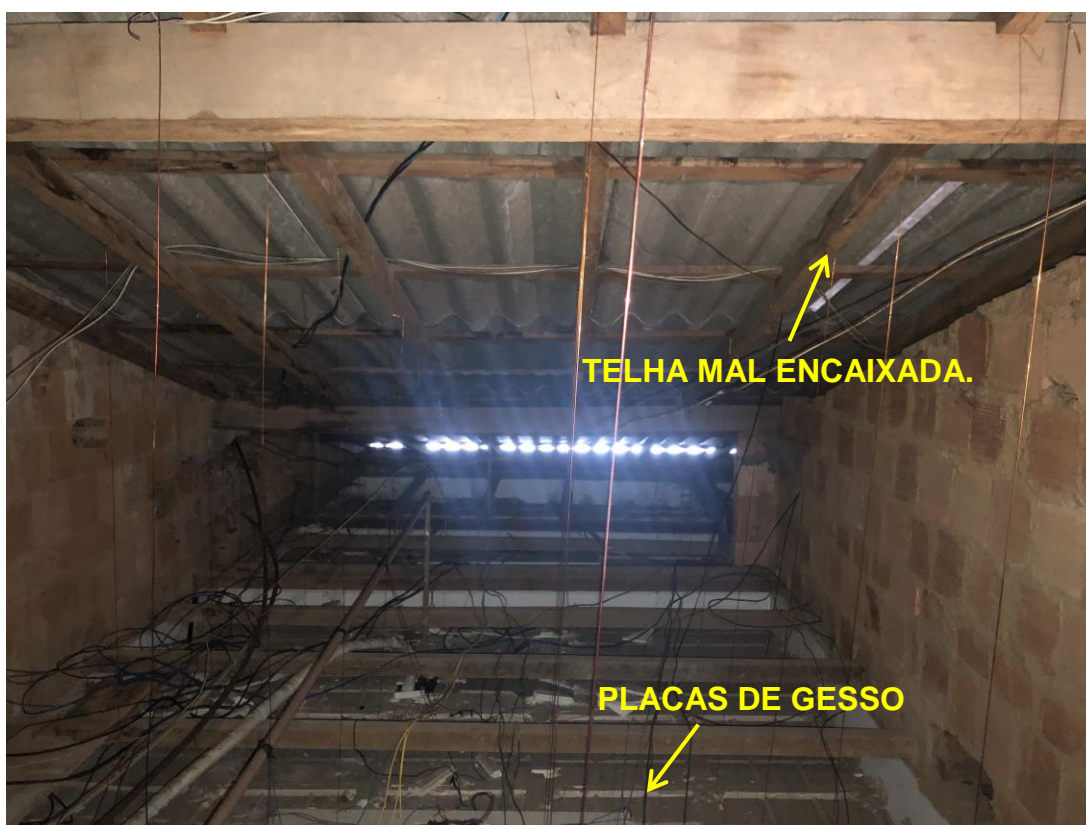
**Foto 18:** Abertura entre as telhas causando infiltração no gesso.

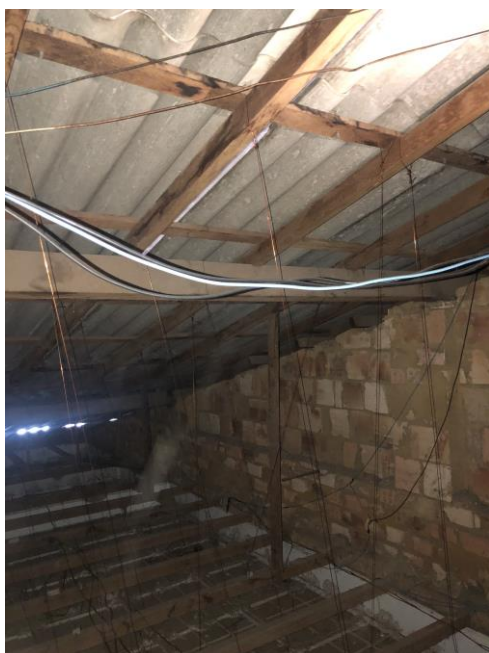
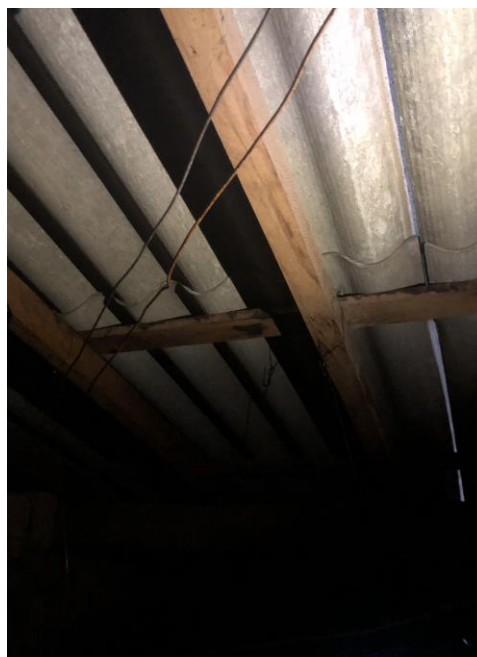
**Foto 19 e 20:** Abertura entre as telhas causando infiltração no gesso.
